LICENÇA PRÉVIA

1. CARACTERIZAÇÃO DO EMPREENDIMENTO

4. INVESTIGAÇÃO CONFIRMATÓRIA DE PASSIVOS AMBIENTAIS

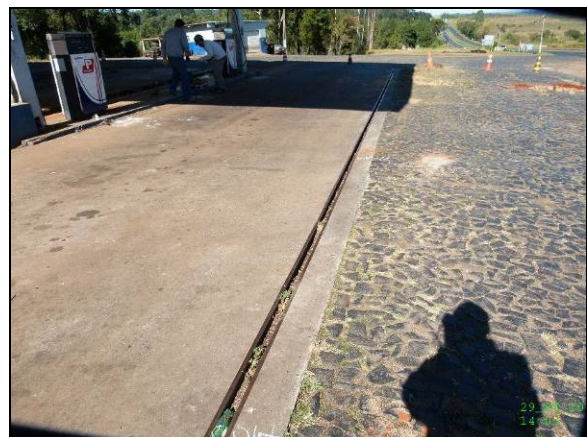
Detalhes dos pisos e canaletas

2. Realizar a substituição das atuais linhas por linhas em PEAD;
3. Realizar a substituição das bombas de combustível;
4. Recuperar o piso impermeável de concreto liso em locais da área da pista de abastecimento e nos locais de descarga de combustíveis onde existam trincas, rachaduras, ou qualquer outra condição que permita a infiltração de resíduos combustíveis no solo;

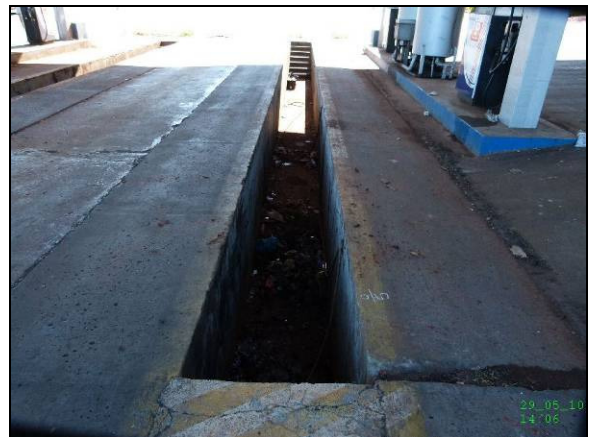
Detalhe das valas de lubrificação

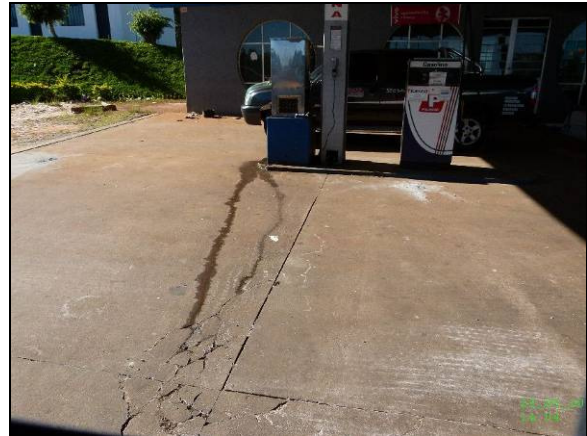
Detalhe da condição do piso

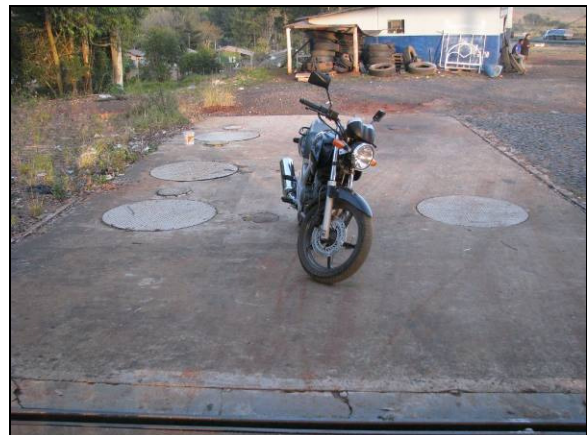
Detalhe da área de descarga

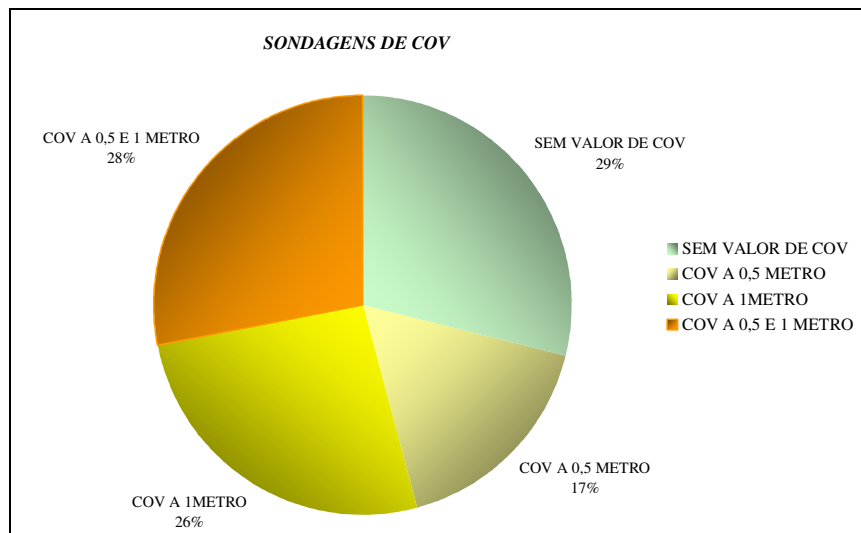
Gráfico 1: Anomalias das sondagens em percentuais de ocorrências

Dentre as 61 sondagens para medições de COV realizadas em campo, 30 delas revelaram valores anômalos, maiores do que 0 ppm. O Gráfico 1 demonstra as anomalias em percentuais de ocorrências. A Figura 11 demonstra a distribuição das sondagens no empreendimento, assim como os valores identificados pelo monitor de gases voláteis.

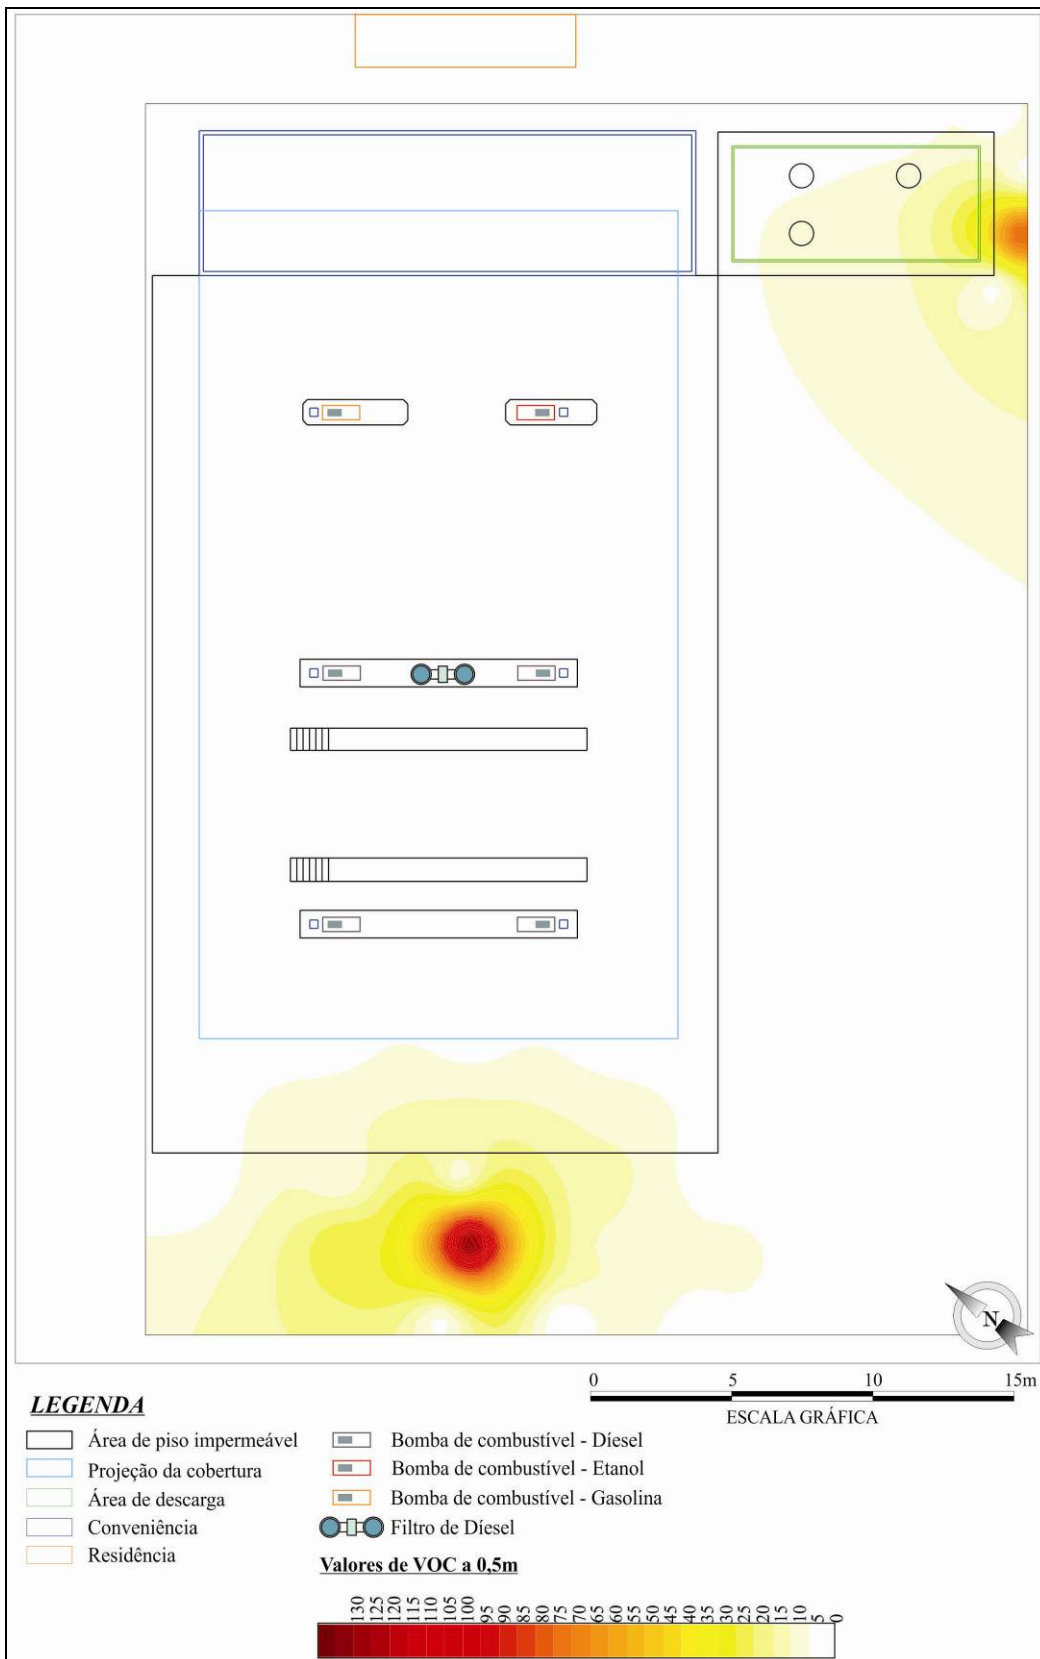
Figura 12: Mapa de isoconcentrações de valores a 0,5m de profundidade

As Figuras 12 e 13 demonstram respectivamente a distribuição das anomalias identificadas a 0,5 e 1m de profundidade a partir de mapas de isoconcentrações de valores.

É possível notar que as maiores concentrações identificadas a partir da malha de *COV's* ocorrem principalmente em sua área frontal, além de outros dois pontos próximos a área de descarga.
